Vedr. sag nummer 17 528.

"Sagkyndigerklæringen" er lavet på basis af den mangelfulde viden som sagkyndige er i besiddelse af, og der rodes rundt i begreberne "støddæmper" og "luftbælg". Værst af alt er dog at "sagkyndige" har udeladt ikke alene oplysninger om luftfjederen - men har udeladt grunden til at bilen, en Mercedes E Van ([REDACTED]) sank sammen i højre bageste side. Grunden til at luftfjederen "tabte pusten" er, som vi allerede ved indlevering af bilen den 11. juni 2018 gjorde kunde opmærksom på : "Luftfjederen var defekt på grund af en skade den havde allerede ved kundens indkøb". Da vi fik luftfjederen udleveret, kunne vi se skaden, en skade som vi var blevet bekendt med gennem tredjepart og kun manglede at få bekræftet ( luftfjederens øverste spændebånd har ikke været spændt tilstrækkeligt i samlingsprocessen / produktionen og bælgen er derfor stille og roligt gledet nedad under kørsel. De på foto nummer 3 synlige trykmærker viser at fjederbælgen for en tid har siddet på plads ).

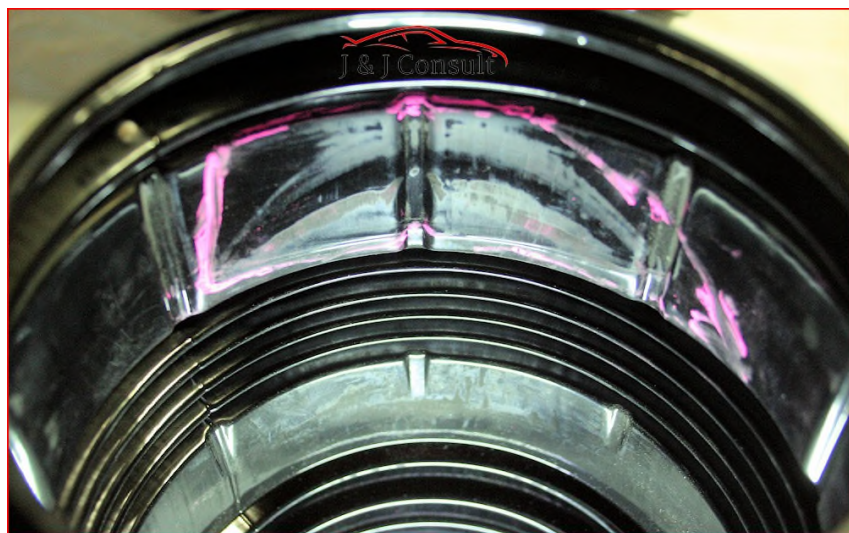
Det der i sagkyndigerklæringen er beskrevet som slitage mellem den udvendige beskyttelse og den indvendige del af luftbælgen skyldes at den ovenfor nævnte "nedglidning" er sket modsat rettet slitagen. Den indvendige del har derfor "ligget dobbelt" og derved forårsaget "slid på sig selv". Foto nummer 7 viser ingen tegn på slid sammenlignet med den indvendige del.

7. Fotoet til venstre viser den udvendige beskyttelse ( inderside ). Som det kan ses er der ikke tegn på materiale herfra der kan stikke hul i luftfjederens indvendige del.
