#### **Vi kan ikke anerkende nævnets afgørelse.**

## Genoptagelseskrav af klagesag nummer 17 528.

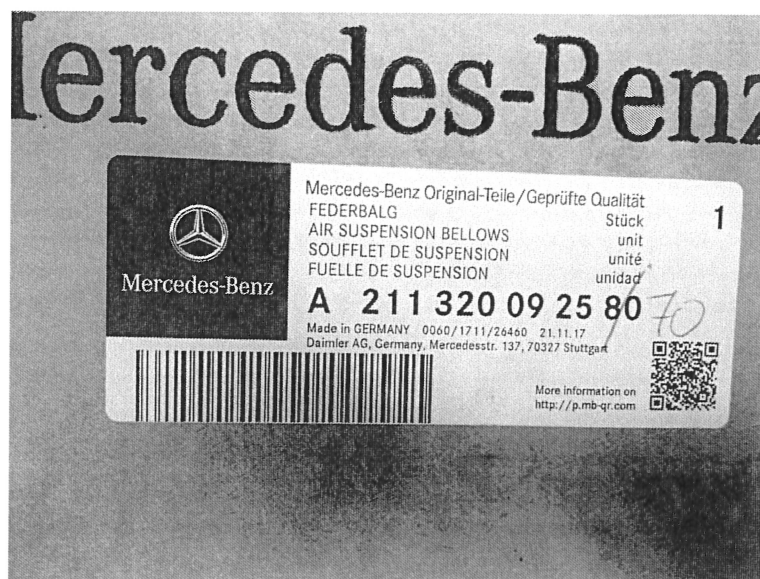
4. Fotoet til højre, som vi anonymt har modtaget, viser reservedelslabel på papkasse.

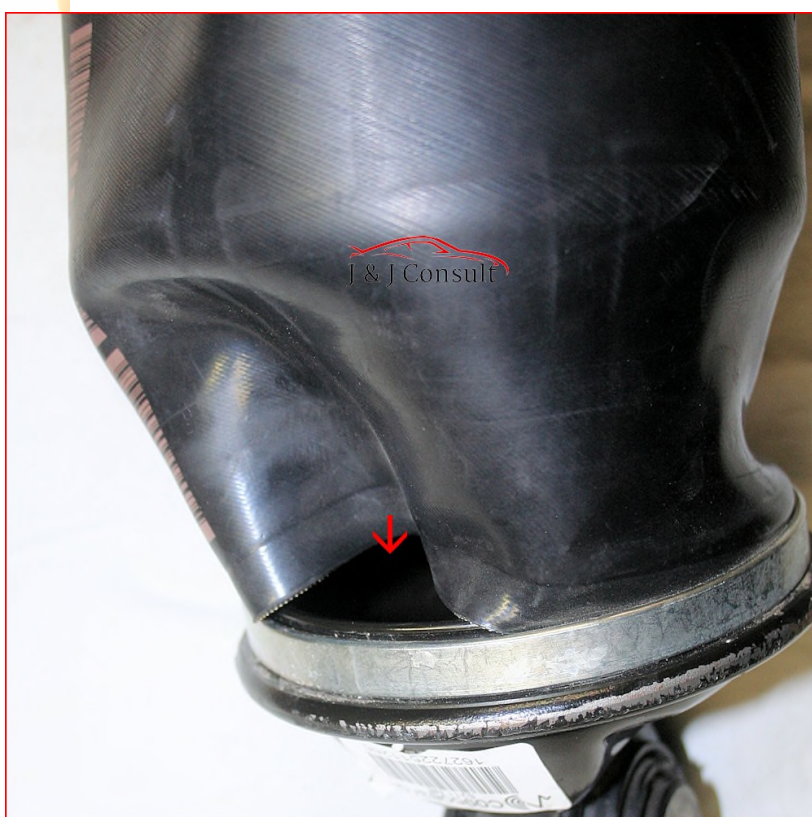
2. Fotoet til venstre viser skaden på luftfjeder. Fotoet er modtaget anonymt ( kontrast og lys er justeret )

3. Fotoet til højre viser skaden med afmonteret plastring ( den der anvendes til fastgørelse af den udvendige beskyttelse ).

Trykmærker efter spændebånd viser at luftfjederens indvendige for en tid har siddet på plads.

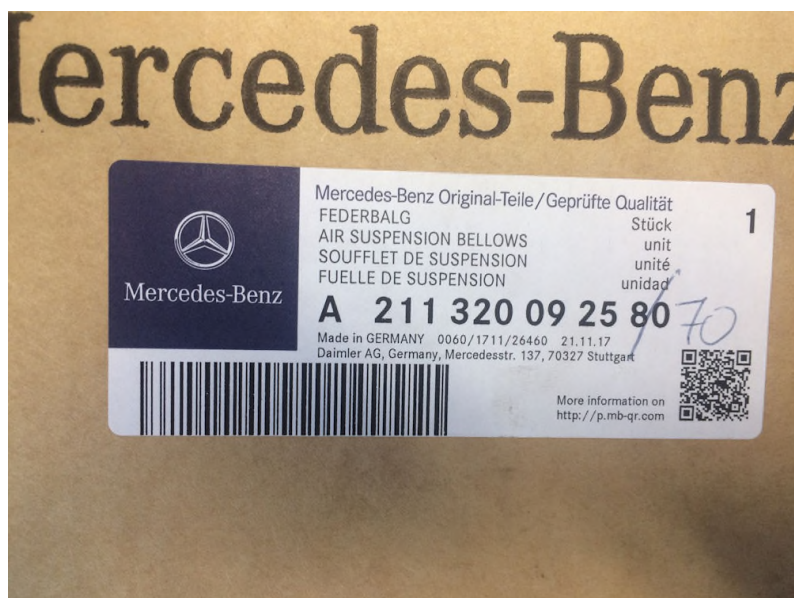
4. Fotoet til højre, som vi anonymt har modtaget, viser reservedelslabel på papkasse.
